L'association "Cun Ulmer Grün" et le château du Schoeneck

Travaux de l'association

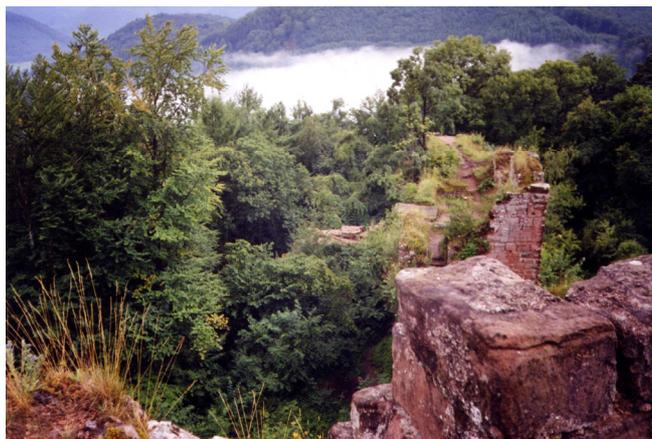
Photo : Cun Ulmer Grün - 2001

Dans un premier temps, l'association s'est attaquée au problème posé par la végétation envahissante. Elle ne permettait pas d'avoir une vue d'ensemble. Le château fut donc totalement débroussaillé et continue de l'être chaque année. Des arbres poussaient tranquillement à l'intérieur de l'enceinte et, plus grave, dans les murs qui se fragilisaient.

Vue sur la basse-cour depuis le rocher nord

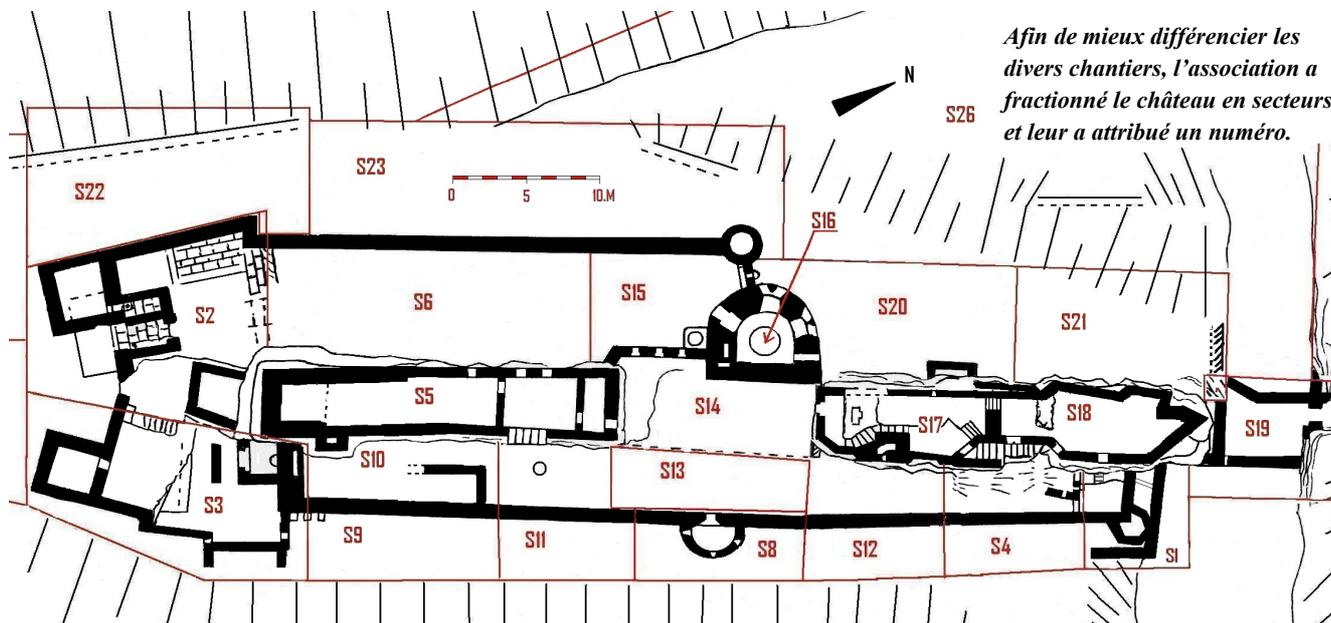
Plan : David Kontomichos - 2004

Afin de mieux différencier les divers chantiers, l'association a fractionné le château en secteurs et leur a attribué un numéro.

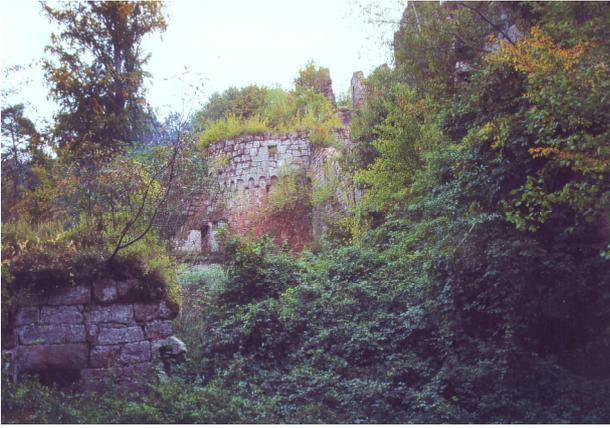
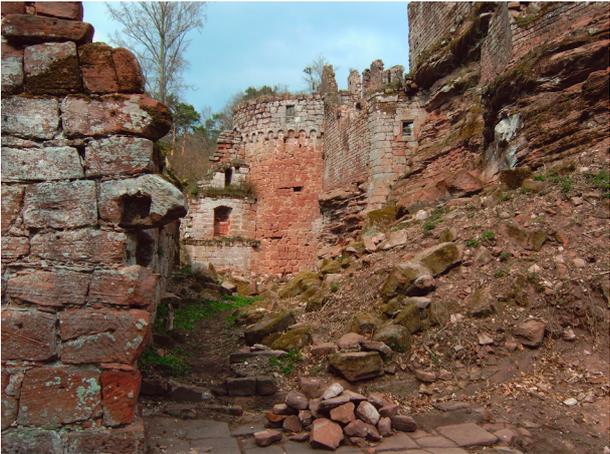
Ci-dessus : La basse-cour nord en secteur 6

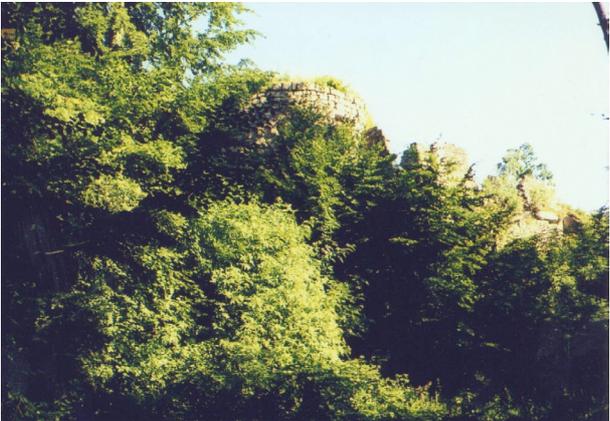
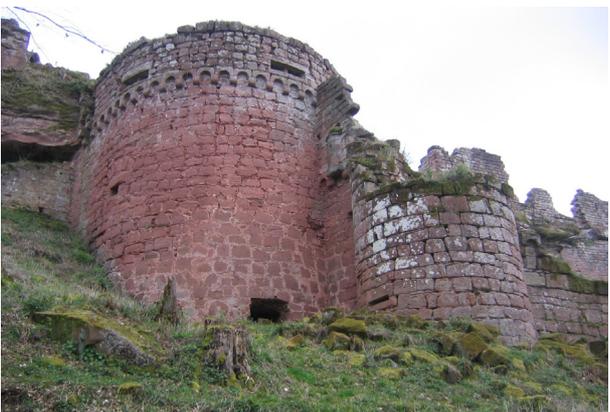
Ci-dessus - Le gros bastion vu du côté ouest

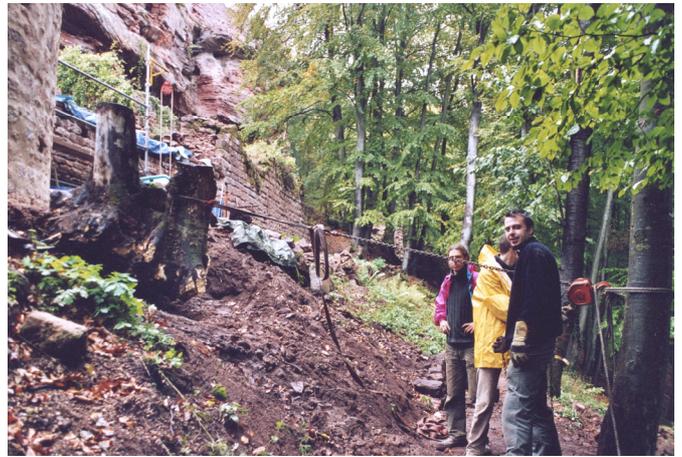
Ci-dessus : 2004 – Rempart est, secteur 8. Dégagement d'une souche devant la tour semi-circulaire.

En dégagant des murs afin de les consolider, l'association a dû également enlever plusieurs dizaines de grosses souches d'arbres enracinées dans les remparts.

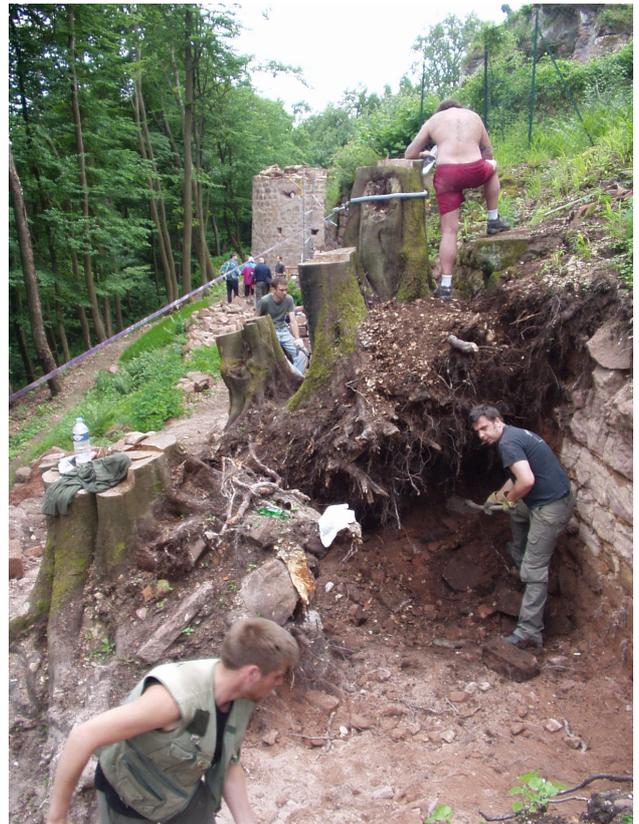
2005 – Rempart est, secteur 4. Enlèvement de souches. (On remarque ces arbres sur le fond de la photo précédente prise en 2004).

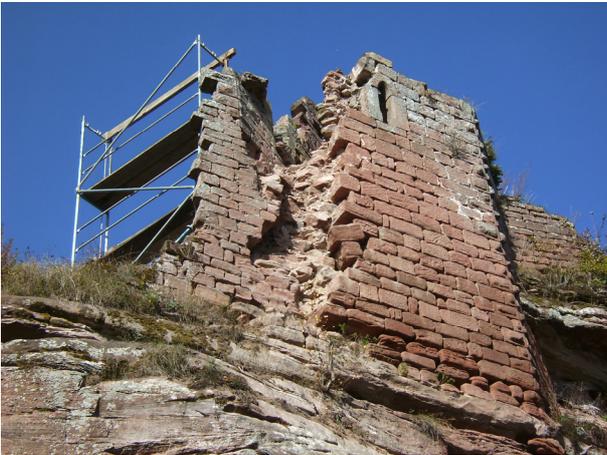
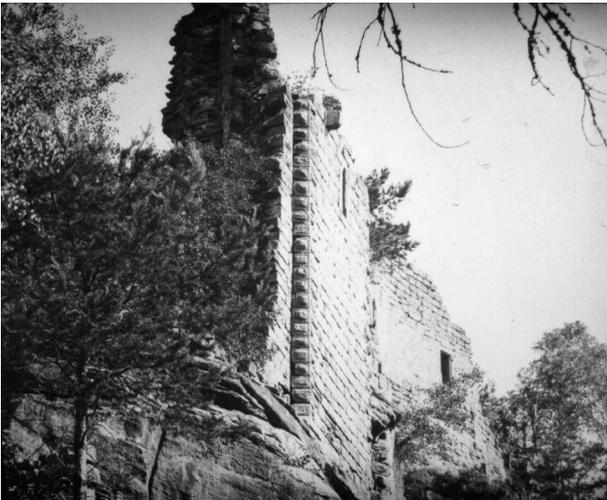
En septembre 2008, malgré notre présence, des pierres isolées sont tombées ainsi qu'un pan de mur entier ; une quarantaine de pierres du parement extérieur du logis du rocher nord, datant du XIII^e siècle, se sont écroulées. L'association a juste pu sauver un corbeau et l'encadrement d'une petite porte. L'accès au rocher avait été interdit quelque temps avant l'effondrement. Ce mur était en péril depuis la fin des années 70. Le chaînage d'angle s'était écroulé au milieu des années 80 et rien n'a été fait depuis par manque d'argent.

Ci-dessus et ci-dessous – Logis du rocher nord en secteur 17

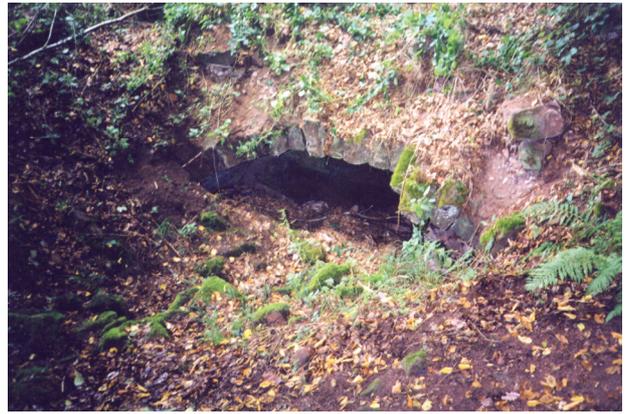
Ci-dessus - La voûte de la cave en secteur 1

Dans ce secteur, l'association a consolidé une portion de la voûte de la cave, puis celle-ci a

été complètement dégagée en vue d'une prochaine restauration.

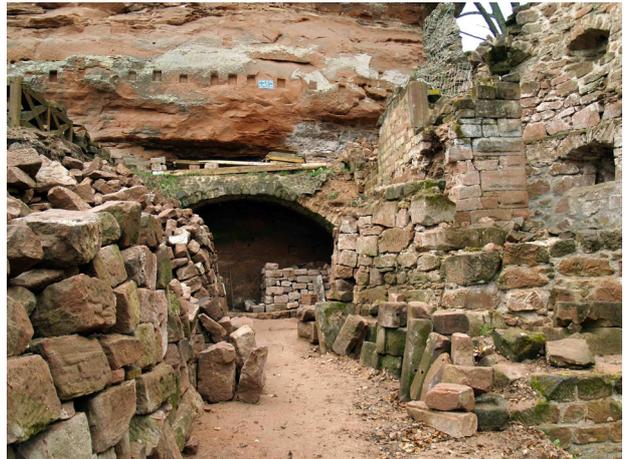
Ci-dessus - La cave entièrement fouillée en secteur 1

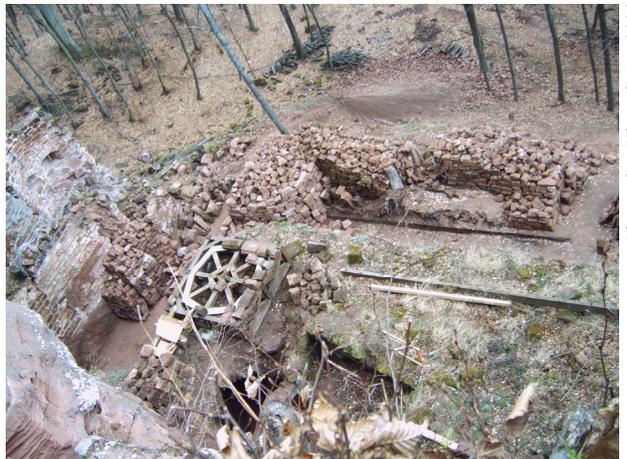
Ci-dessus - La cave avec le stock de pierres en secteur 1

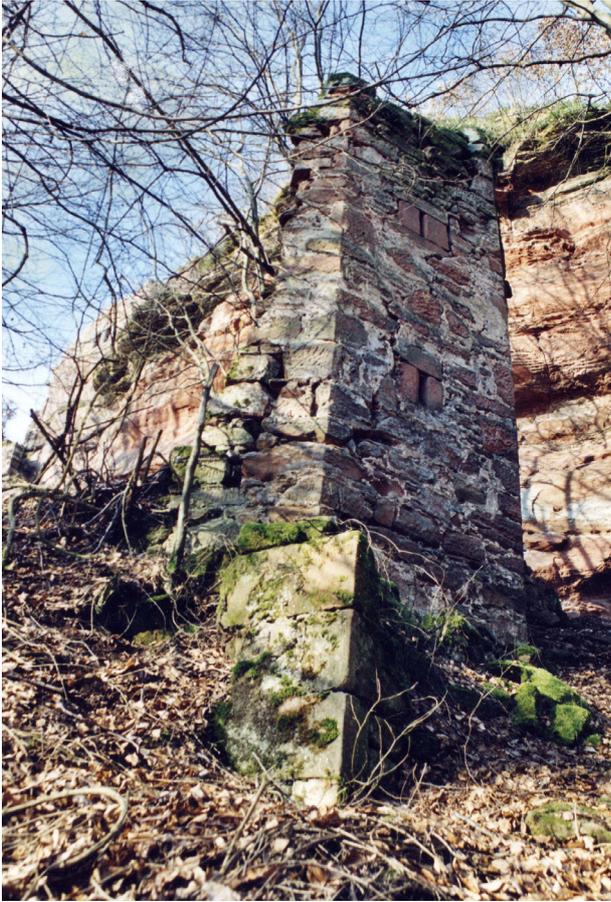
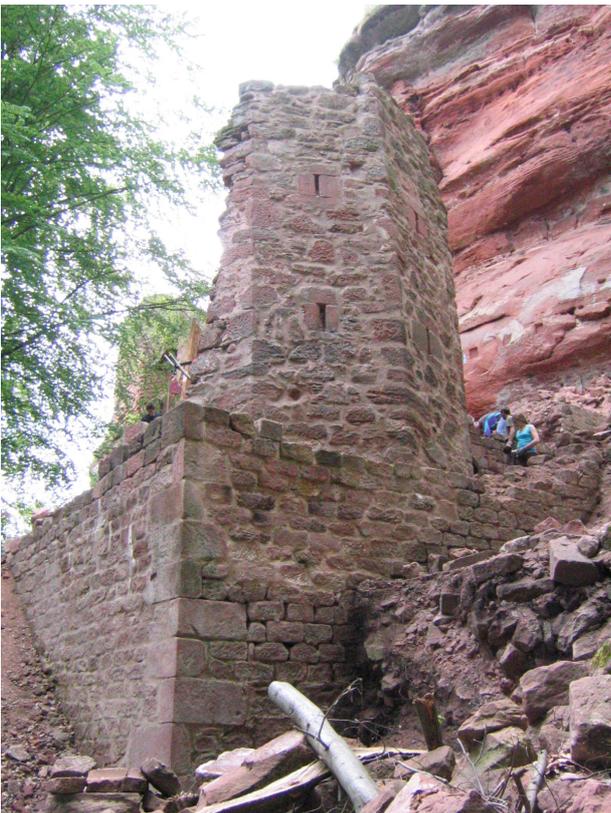
*Ci-dessus et ci-dessous :
Tour octogonale de flanquement nord-est en secteur 1*

En 2002, la belle tour octogonale de flanquement nord-est fut consolidée et rejointoyée.

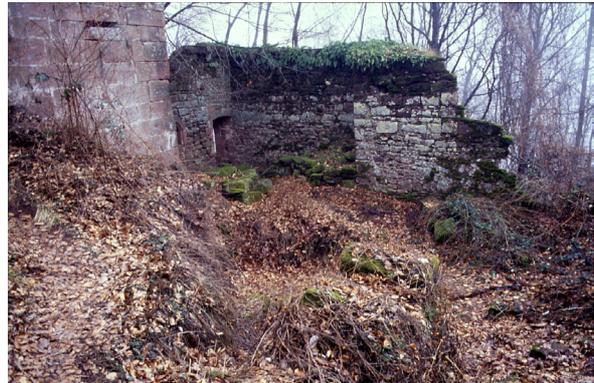
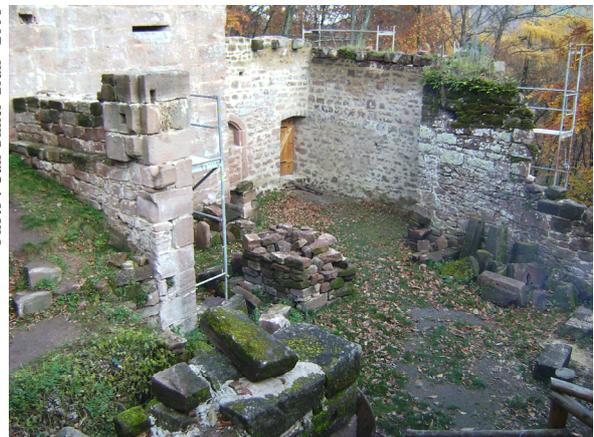
Ci-dessus et ci-dessous - Secteur 3

Ce secteur a bénéficié de nombreux aménagements et consolidations. Tout d'abord, une nouvelle canonnière a été retaillée suivant l'originale qui se trouve au musée de Niederbronn-les-Bains, puis posée à son emplacement d'origine dans le mur est du bastion sud-est. La voûte intérieure du bastion a également été reconstituée et l'ensemble des joints des murs intérieurs a été refait. Une porte en bois ferme son accès ; il sert de local à l'association. Un appentis en bois aménagé avec bancs et tables a été accolé au bastion afin de servir d'abri en cas d'intempéries, tant pour les membres que pour les visiteurs. Le terrain en contrebas a été mis à niveau.

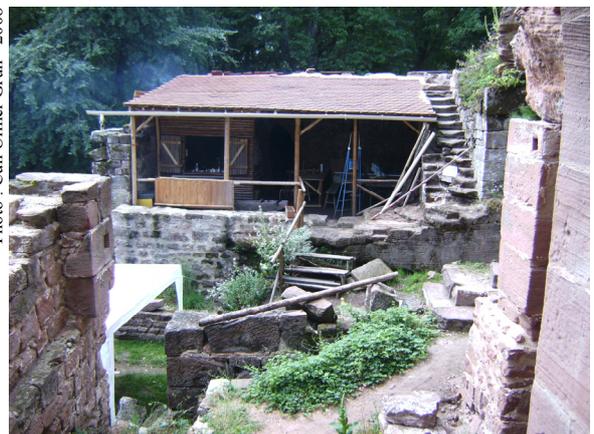
Ci-dessus - L'appentis

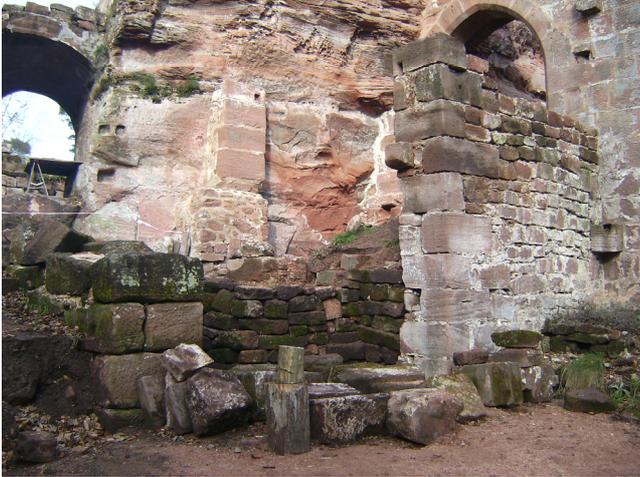
Ci-dessus - Ressaut en secteur 3

Le ressaut et le mur du pont-levis, attenant à la porte du XVI^e siècle, sont en cours de remontage. Toutes les pierres de la première porte ont été stockées pour les remonter ultérieurement.

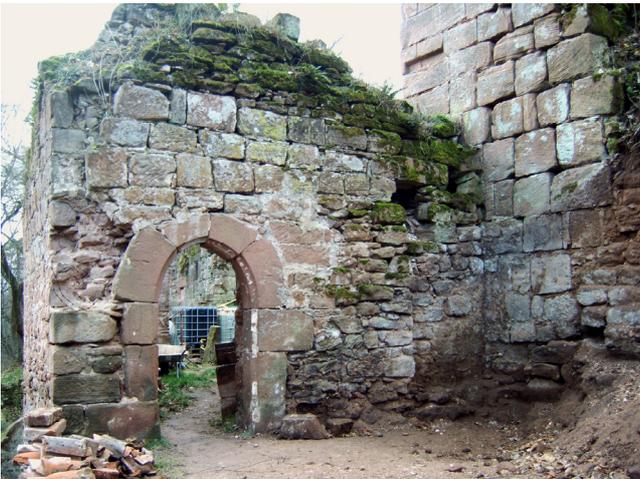
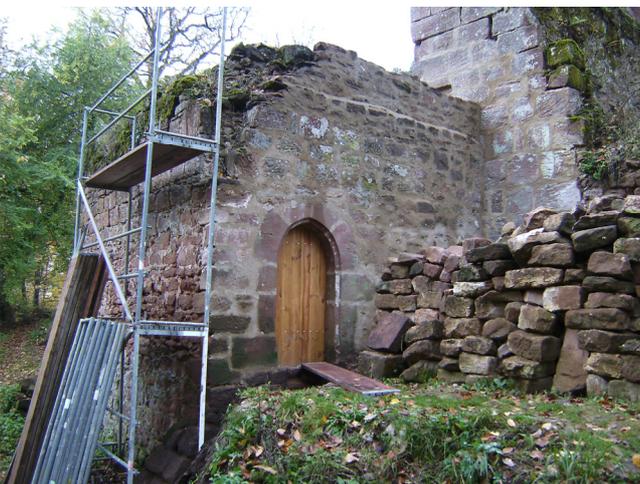
Ci-dessus et dessous - Poterne en secteur 3

Le mur de la poterne a été dégagé, brossé, maçonné et rejointoyé des deux côtés. Le mur perpendiculaire sera fait dans la continuité après que la partie haute qui penche ait été déposée et remontée.

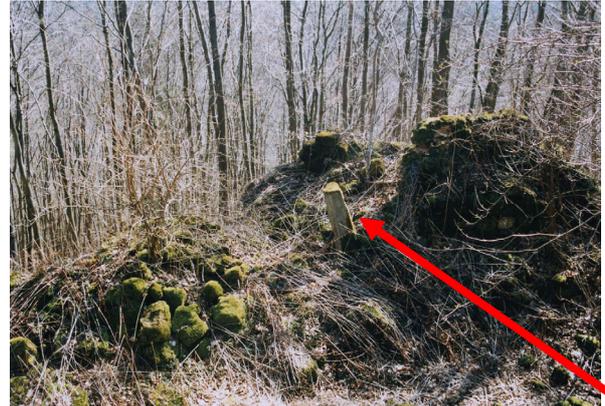
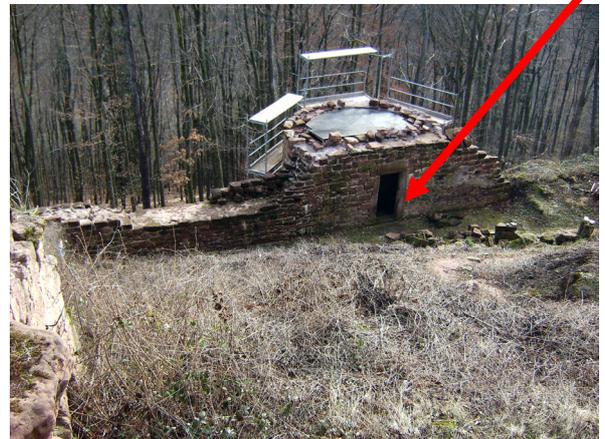
Ci-dessus et dessous – Tour semi-circulaire de flanquement est vue du côté intérieur ; les flèches indiquent le montant droit de la porte d'entrée

La tour semi-circulaire de flanquement est a été partiellement reconstituée. En effet, seule la bouche à feu côté sud restait en place. Nous avons pu remettre les deux autres bouches à feu du même étage. Nous attendons actuellement l'autorisation des Monuments Historiques pour replacer les deux bouches à feu de l'étage supérieur. Elles ont été retrouvées, l'une au pied de la tour, l'autre beaucoup plus loin dans la pente.

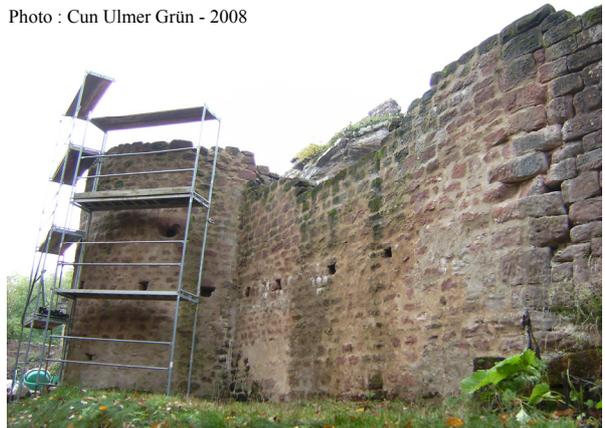
Ci-dessus – Tour semi-circulaire de flanquement est et son mur d'enceinte adjacent en secteur 8

Une partie du rempart est attenant à la tour a été dégagée et remontée.

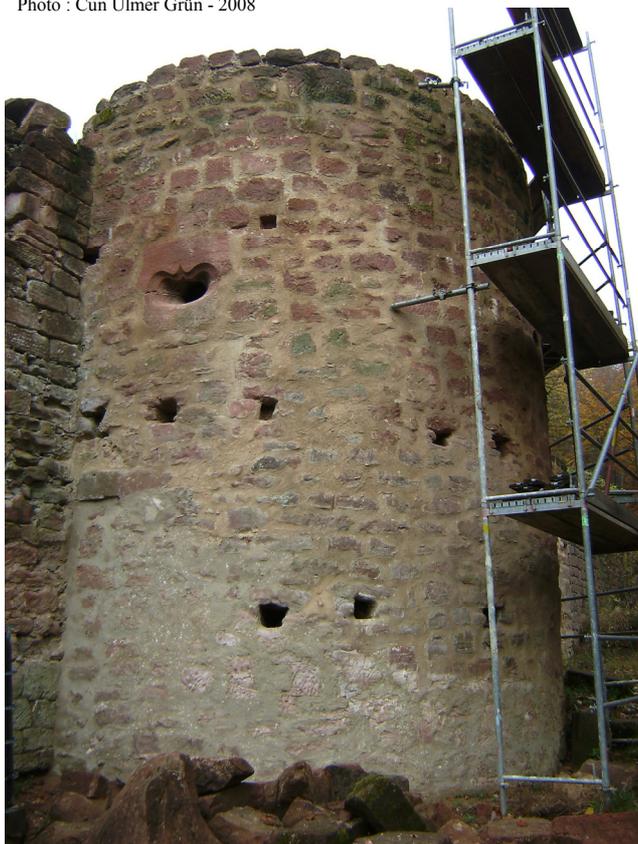
Tour semi-circulaire côté sud

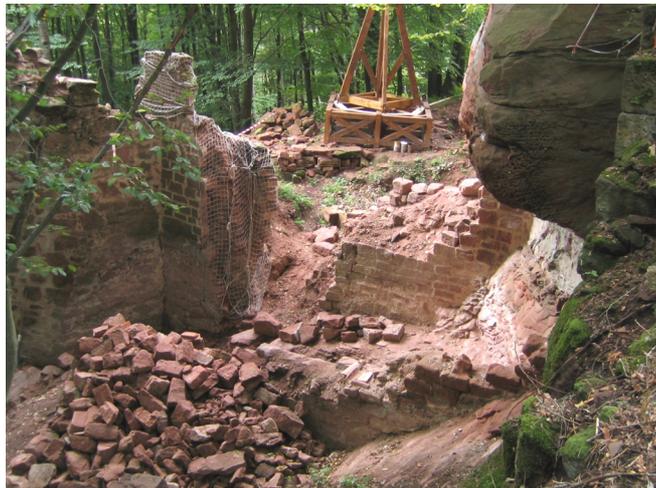
Mur bouclier et fausse-braie en secteur 1

Suite à la consolidation du mur bouclier du secteur 1, l'association a eu l'autorisation de fouiller la fausse-braie entre la tour octogonale et

le rocher ainsi qu'une cave voûtée. Une importante collection d'objets de toutes sortes a été mise au jour et sont visibles à la Maison de l'Archéologie de Niederbronn-les-Bains. Le rapport de sondages de 2003 dans le secteur nord-est du château de Schoeneck a été publié en 2007 puis présenté au public par Pascal Prévost-Bouré (conservateur du musée de Niederbronn-les-Bains) et l'association Cun Ulmer Grün.
