Wohlfahrtshoffen, l'incendie de la chapelle
Un patrimoine fragilisé

Régine et Pierre-Marie REXER

Ce vendredi 10 novembre 2023, en fin de nuit, un incendie a ravagé la nef du bâtiment, provoqué par le dysfonctionnement électrique du chauffage. Les premières craintes légitimes font désormais place à l'espoir de sauvegarder et rénover la chapelle.

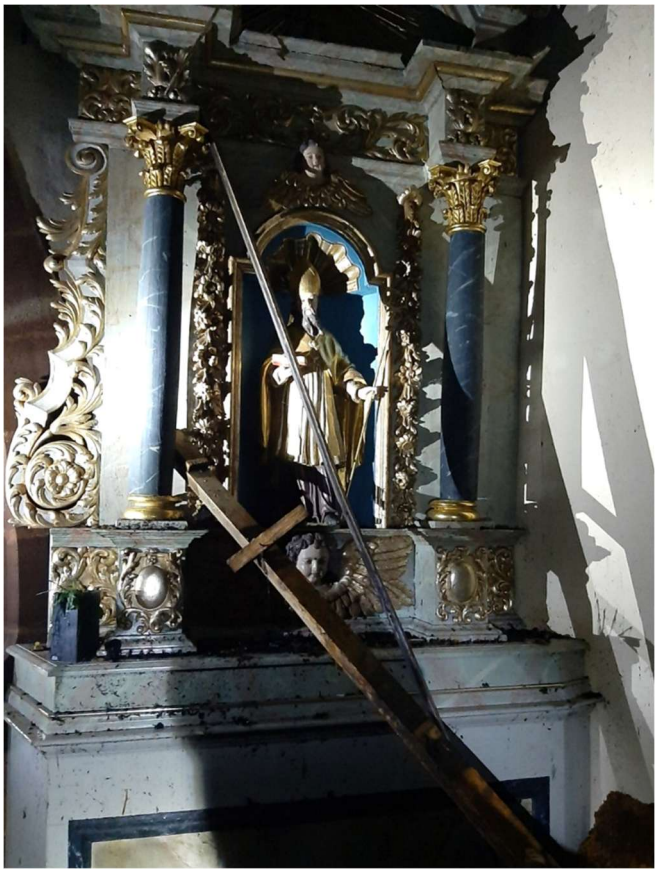
en communicant le feu à la statue de Marie Enfant. D'autres ont fracassé la dernière station du chemin de croix, effleuré le vitrail de l'Annonciation, poussant vers l'extérieur le visage de l'archange.

Nef chapelle, le tiers avant encombré :de gravats enchevêtrés.

Autel latéral saint Wolfgang
Percuté par une poutre dans sa partie sommitale
