Rétrospective des travaux de 2011 à 2022 au château du Schoeneck (Commune de Dambach-Wineckerthal, Bas-Rhin)

Marc SCHAMPION

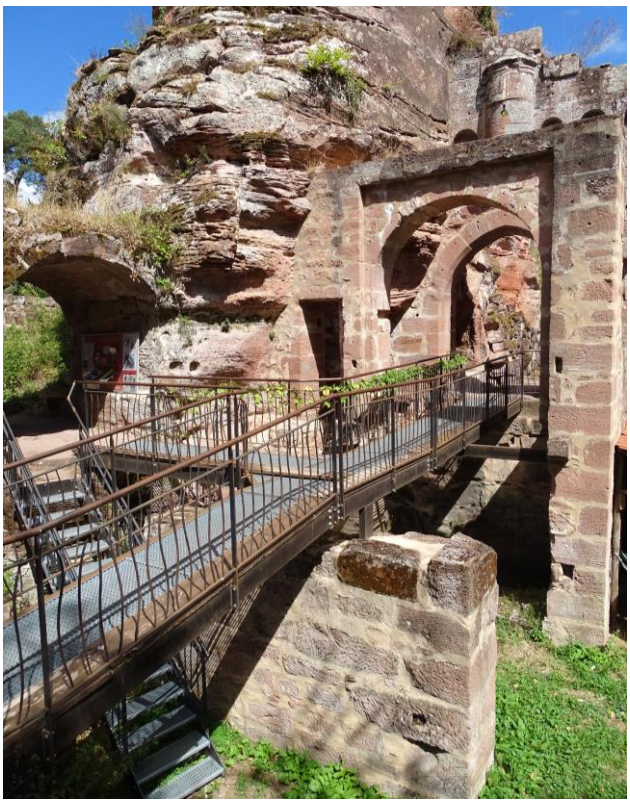
Avant-porte et nouvelle passerelle – Photo : 2022

C'est un espace qui a beaucoup évolué. En mars 2019, une nouvelle passerelle métallique a été fabriquée par Emmanuel Fernex et posée avec l'aide de nos membres dans des conditions météorologiques mémorables car déplorables.

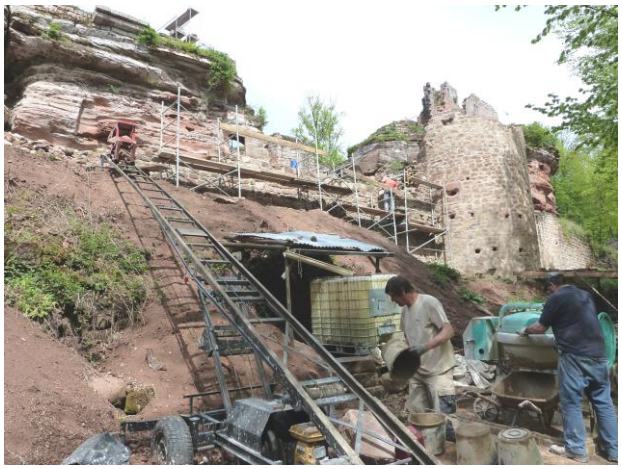
Travaux sur la courtine est – Photos : 2012

Côté courtine est entre le mur de la porte en ogive et la tour semi-circulaire, d'importants travaux ont pu être réalisés avec l'achat d'un monte-charge qui a facilité l'acheminement des matériaux. Le niveau du sol a été abaissé et le rempart a été rehaussé de plusieurs mètres.
